**MODERNIZARE TERASE CIRCULABILE EXISTENTE,
MONTARE TERMOSISTEM LA FATADE SI EXTINDERE PE
ORIZONTALA CU CORPURI CONSTRUCTIE D SI E IN REGIM
P+2E LA SCOALA GIMNAZIALA NR.30
Faza AC, PT, DE, LC, CS**

EXPERTIZA TEHNICA DE INSTALATII GENERALE

RAPORT DE EXPERTIZA TEHNICA – EVALUARE TEHNICA

STR. ASTRILOR NR. 13, TIMISOARA

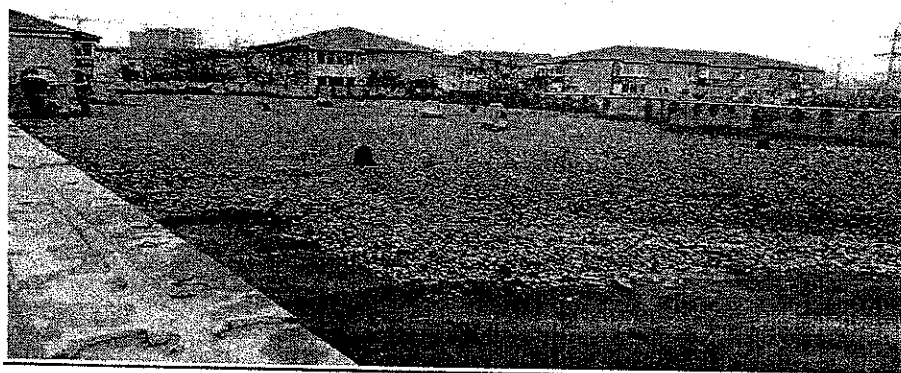
Foto 1

- Traseele colectoare sunt separate pana la caminul colector;
- Colectarea apelor meteorice de pe terasa necirculabila al corpului de cladire existent se realizeaza prin receptori. Majoritatea receptorilor nu mai preiau apele pluviale la parametrii optimi, nefiind prevazuti cu parafrunzar, astfel in timp conducand la deteriorarea stratului de hidroizolatie; (foto 1)

- ✓ Inlocui in totalitate receptorii existenti pe terasa. Se recomanda ca noul sistem sa cuprinda prafrunzar si degivrare, pentru a prevenii inghetul receptorului pe perioada iernii si de asemenea blocajul acestuia;
- ✓ Reface traseul de canalizare exterioara folosind conducte din PVC-KG cu diametrii corespunzatori;
- ✓ Pentru a satisface nevoile actuale este necesar a se marii numarul de camine si implicit schimbarea pozitiei acestora;
- ✓ Caminele se vor dota cu clapeta antiretur pentru a evita o serie intreaga de neplaceri precum inundatii ce pot aparea in cazul refularii.

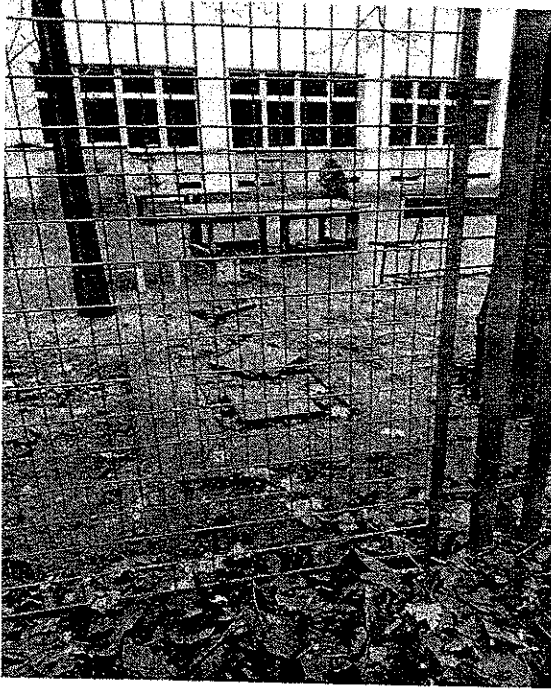
Foto 2

- Instalatiile de preluare a apelor pluviale sunt realizate printr-un sistem separativ. Acesta datorita vechimii, prezinta un grad ridicat de uzura nefiind conforme cu normele si standardele in vigoare, ducand la infiltratii considerabile de apa in peretii cladirii; (foto 2,3,4)

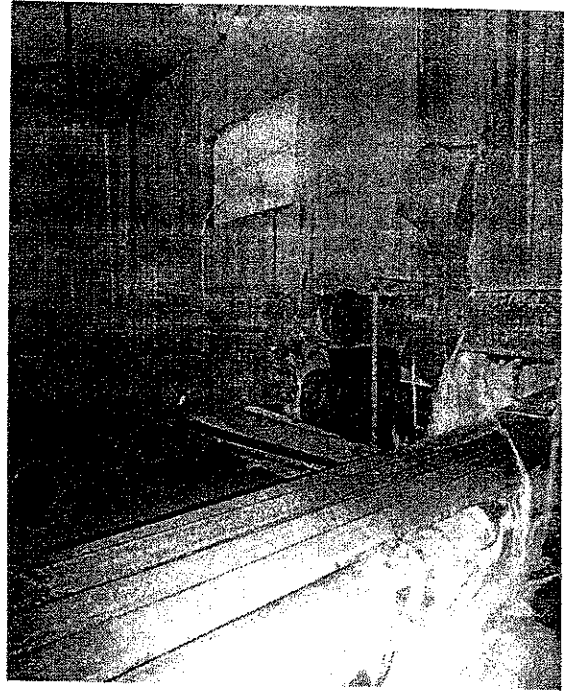
Foto 3

- Sistemul de canalizare existent prezinta o vechime mare a conductelor, avand de asemenea un grad ridicat de uzura; (foto 3,4)
- Tevile de scurgere de la demisolul cladirii din zona cantinei sunt infundate, deoarece de-a lungul anilor s-au acumulat depuneri de grasime, sapun, deseuri alimentare, obiecte straine care nu s-au dizolvat in apa formand blocaje si impiedicand buna functionare a acestuia;

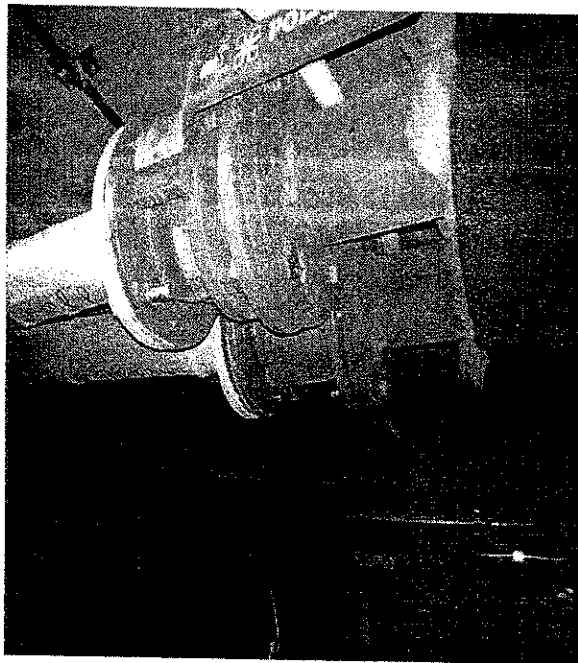
Foto 5

- Instalatiile de incalzire sunt intr-o stare relativ buna ele fiind recent reparate iar armaturile au fost inlocuite; (foto 5,6)
- Izolatia conductelor pe alocuri lipseste, ea fiind in procent de 40% deteriorata; (foto 7,8)
- Schimbatoarele de caldura prezinta depuneri considerabile care reduc transferul termic; (foto 9)
- Traseul de incalzire a agentului termic pentru piscina este realizat din polietilena si OL zincat, acesta fiind deteriorat; (foto 10)
- Traseul de alimentare a piscinei este din OL zincat, fiind de asemenea deteriorat. (foto 11)

- ✓ Inlocuirea intregului traseu, a armaturilor si izolatia conductelor;
- ✓ Inlocuirea schimbatoarelor de caldura, a grupurilor de pompare;
- ✓ In urma masuratorilor si verificarilor centralei termice s-au constatat depuneri de calcar pe suprafata schimbatorului de caldura intern. Acest lucru se remediaza printr-o spalare chimica care elimina depunerile;
- ✓ Pentru reducere consumului de gaze naturale la producerea agentului termic pentru incalzire piscina si preparare apa calda menajera, se propune implementarea unui sistem de colectoare solare montate pe acoperisul obiectivului.
- ✓ Instalatiile se vor executa in functie de refacerea constructiei si a finisajelor aferente acesteia (hidroizolatii, izolatii termice etc).
