CREȘTEREA EFICIENȚEI ENERGETICE PRIN REABILITARE  
TERMICA CONSTRUCȚII ȘI INSTALATII LA COLEGIUL TEHNIC  
"HENRI COANDA" –DALI  
CORP CANTINA

2613/2017

EXPERTIZA TEHNICA

## RAPORT DE EXPERTIZATEHNICA

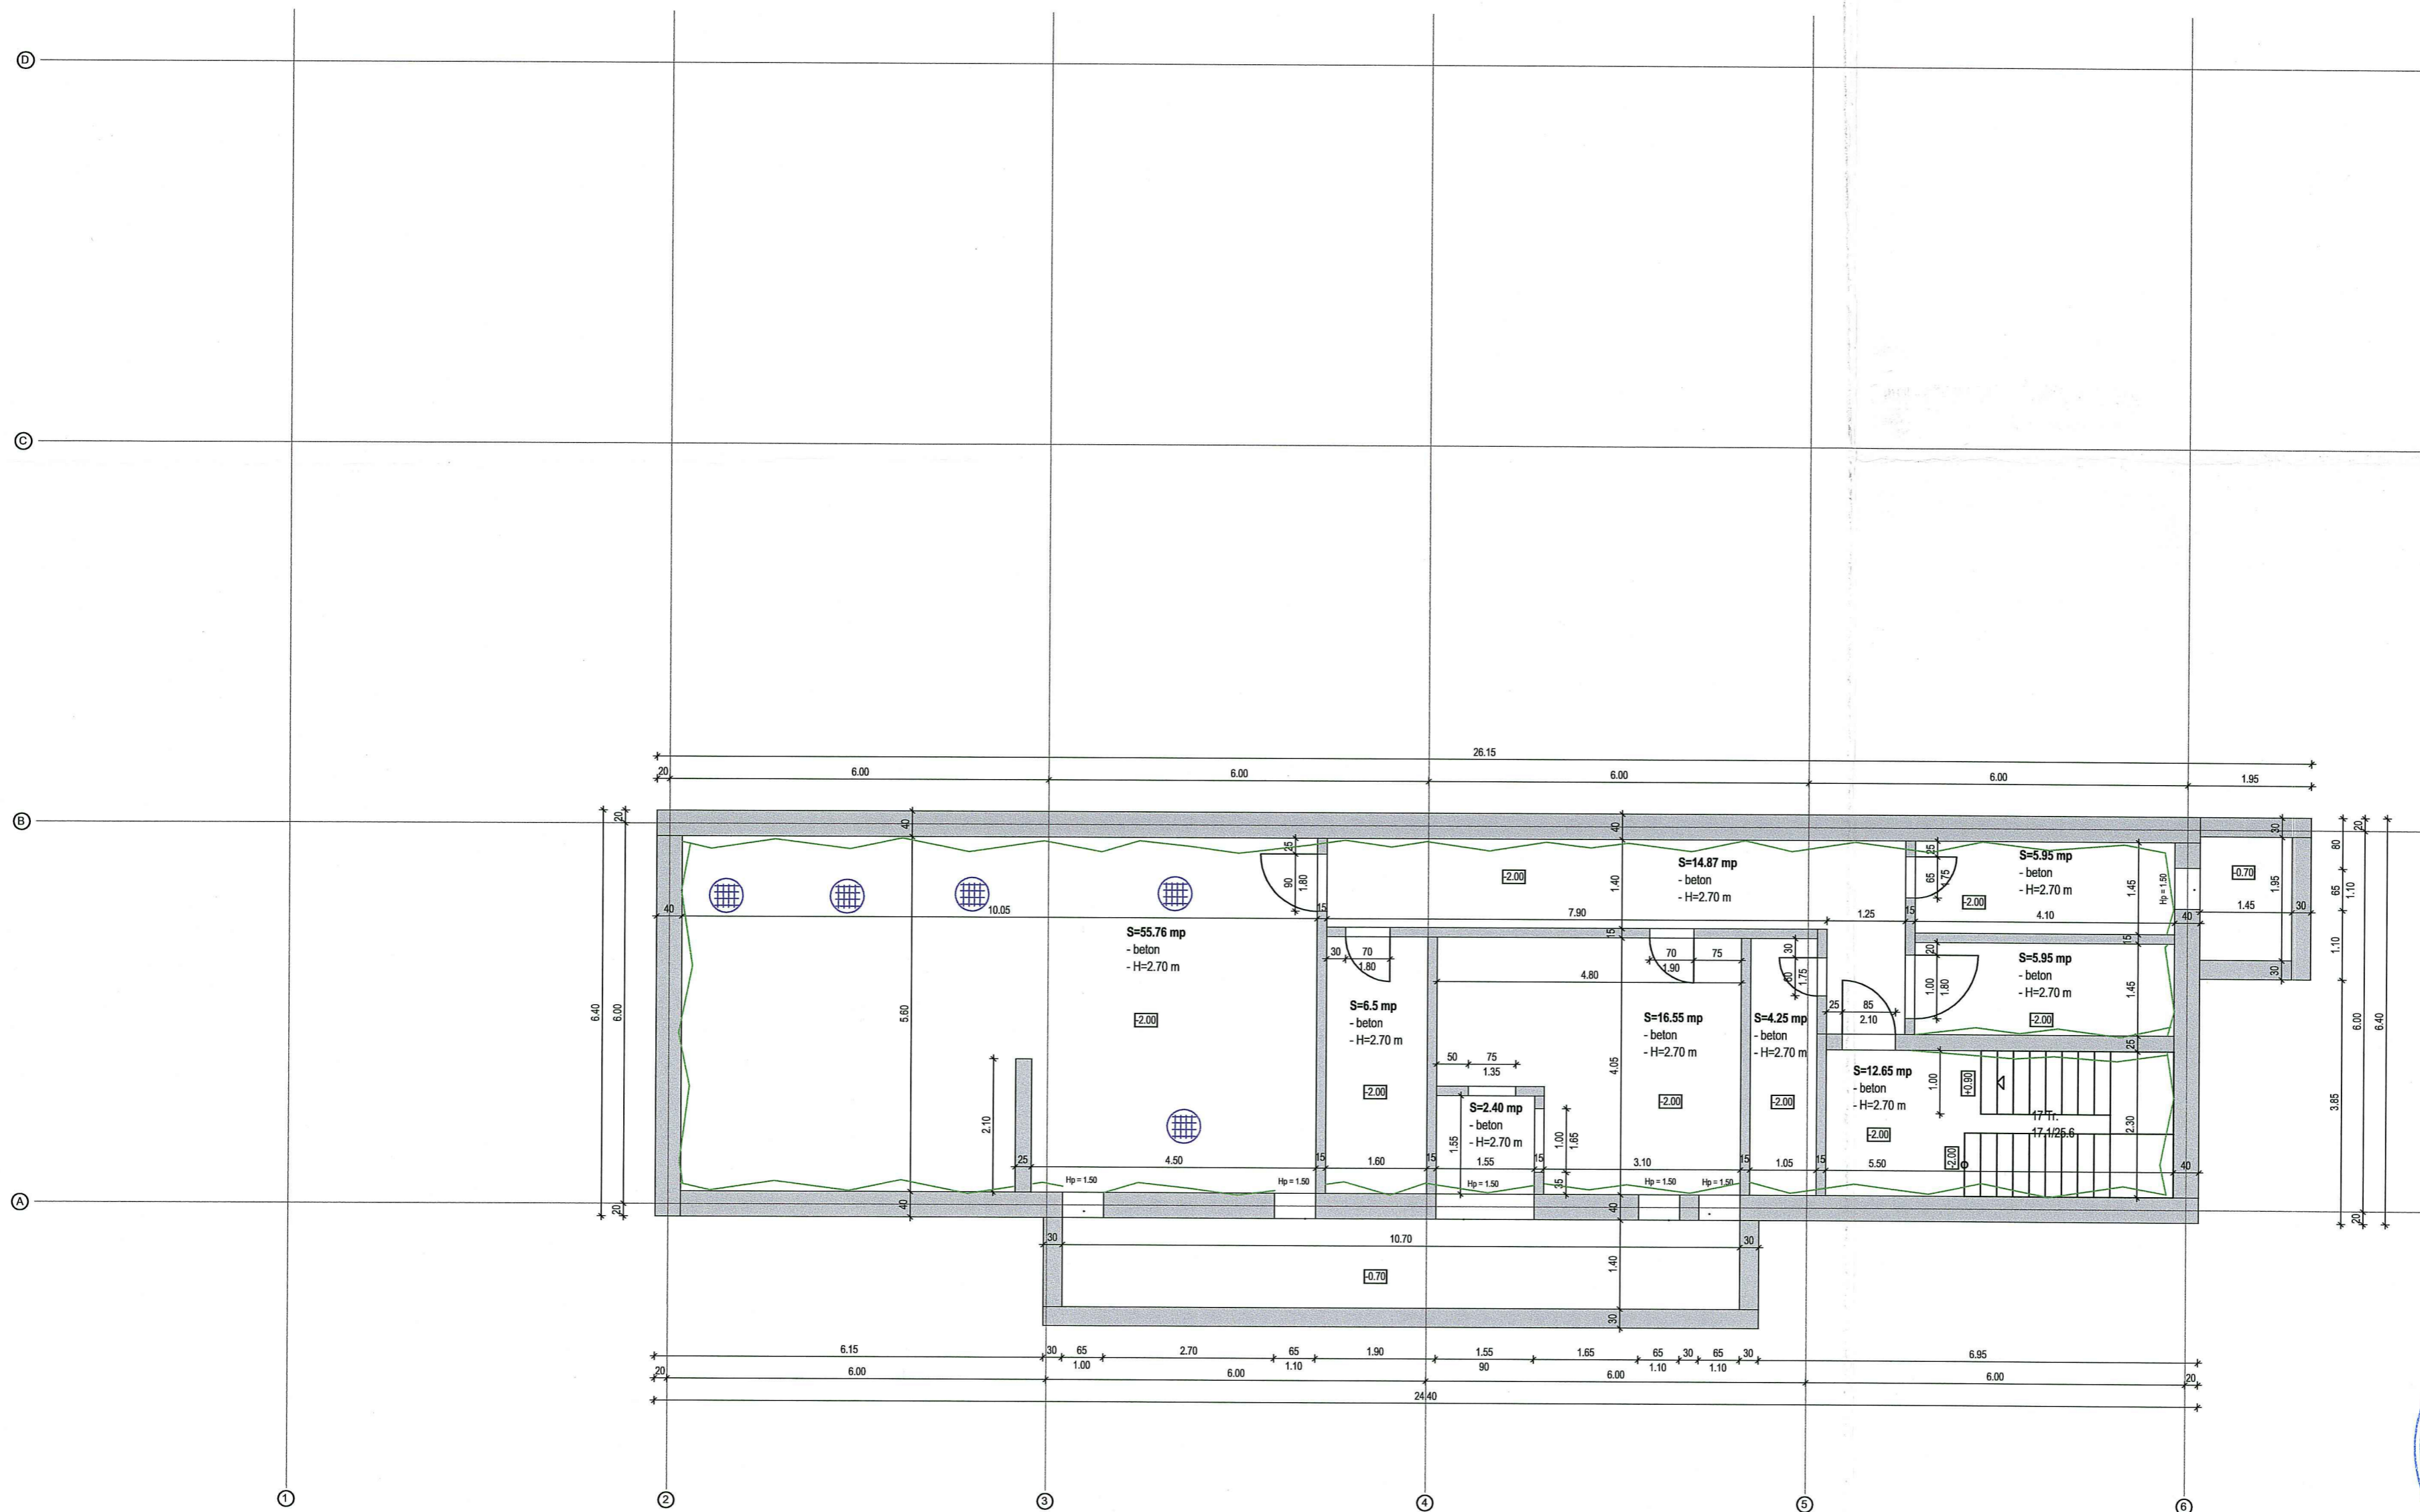
- Igrasie la pereții subsolului
- Igrasie la planșeul peste subsol
- Armături dezvelite la planșeul peste subsol în punctele de traversare a conductelor (de scurgere și termice)
  - Treptele de la intrarea principală sunt degradate
  - Treptele de la acces subsol sunt degradate
  - Scheletul de susținere a acoperișurilor peste curțile de lumină este ruginit
    - Trotuarul din jurul clădirii este tasat permițând infiltrațiile apei de suprafață la fundațiile exterioare
    - Burlanele sunt ruginite și neetanșe
    - Pete umede pe tavane
    - Tencuiala exterioară este deteriorată cu zone dislocate
    - Zidărie descompletată la pereții de la subsol în special în zonele traversării conductelor de instalații sanitare și termice

- Injectarea fisurilor cu pasta de ciment
- Curățarea de rugina a armaturilor dezvelite de la copertina și planșeul peste subsol
- Protejarea armaturilor curățite cu mortar tip sika

- Desfacerea tencuielilor interioare la pereții subsolului
- Desfacerea tencuielilor interioare la tavanul de la subsol
- Refacerea zidăriei la pereții de la subsol în zonele traversării conductelor

- Asanarea igrasiei la pereții subsolului prin tencuieli sintetice respirante
- Anveloparea pereților exteriori ai clădirii
- Înlocuirea tâmplăriei exterioare (ferestre uși) cu ferestre și uși sistem termopan, conform cerințelor certificatului energetic

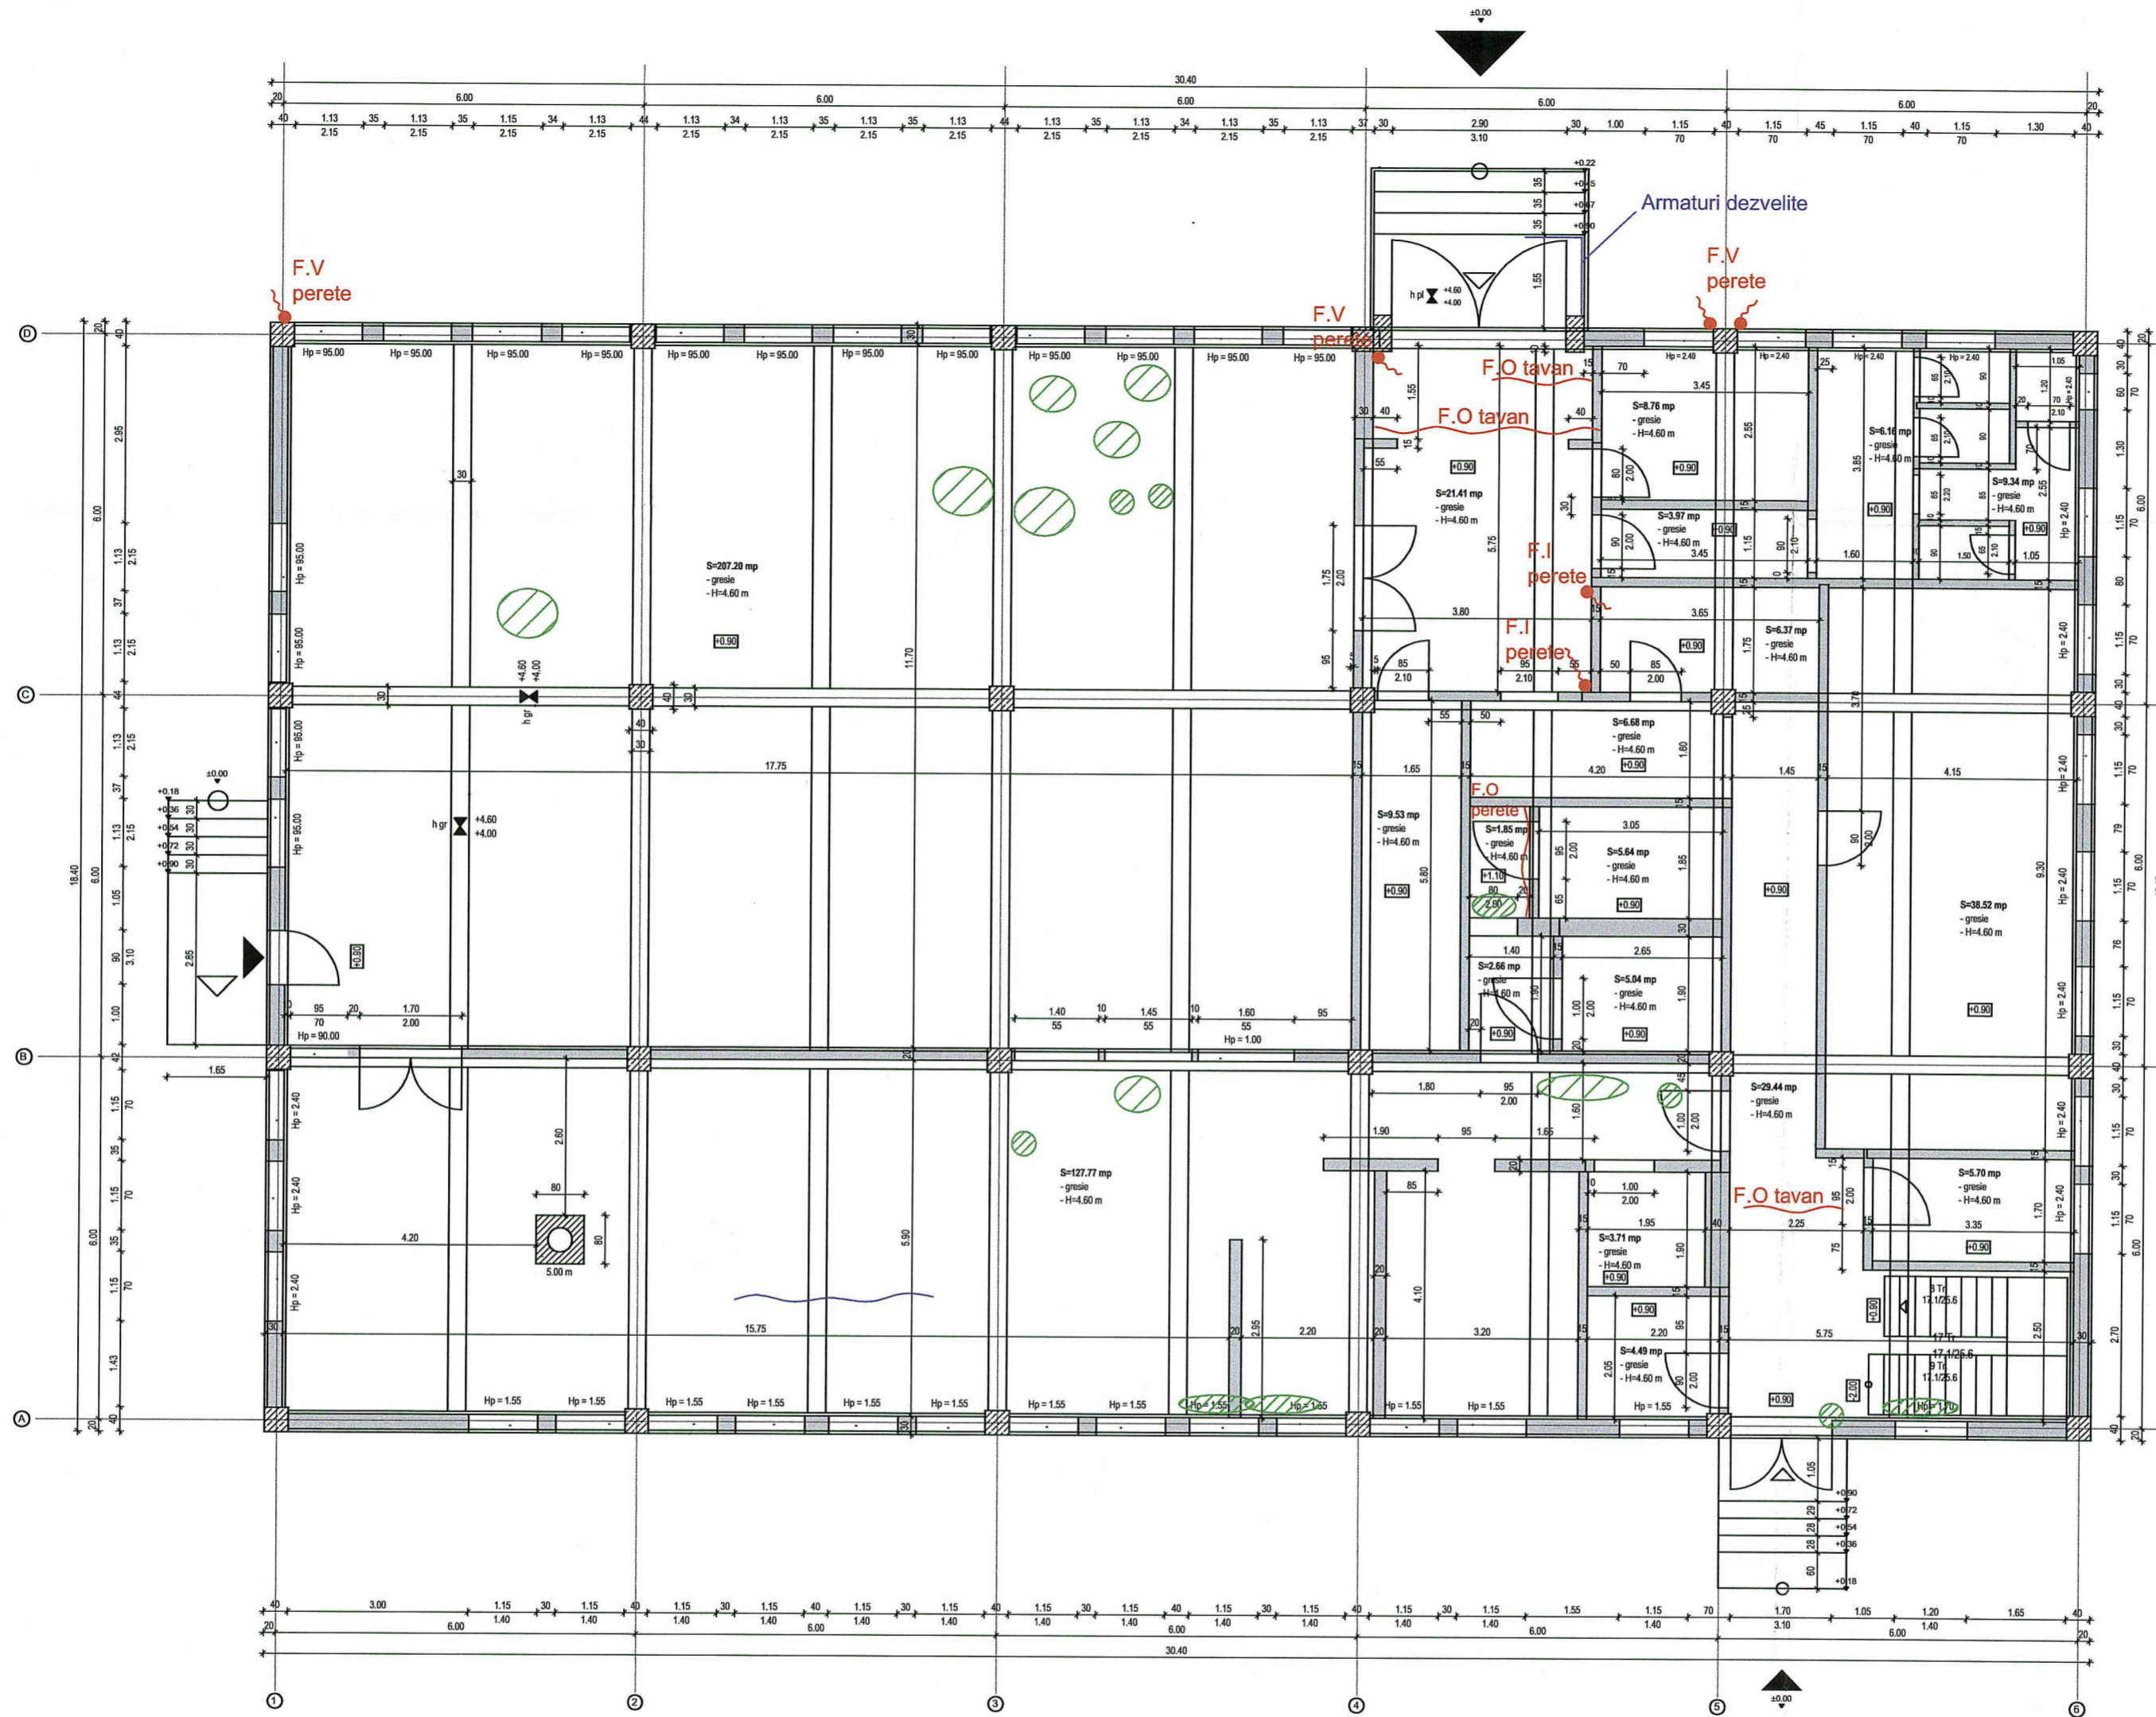
- Fisuri verticale la pereții interiori și exteriori
- Fisuri la tavan la intersecția cu pereții
- Armaturile de la copertina intrării principale sunt dezvelite
