CREȘTEREA EFICENȚEI ENERGETICE PRIN REABILITARE  
TERMICA CONSTRUCȚII ȘI INSTALATII LA COLEGIUL TEHNIC  
"HENRI COANDA" – DALI  
CLADIRE INTERNAT

<u>Proiect numarul:</u>	2613/2017
<u>Faza:</u>	EXPERTIZA TEHNICA
<u>Amplasament :</u>	Municipiul TIMISOARA, județul TIMIS str. C.Brediceanu, nr.37
<u>Titularul investitiei:</u>	MUNICIPIUL TIMISOARA
<u>Beneficiarul investitiei:</u>	MUNICIPIUL TIMISOARA
<u>Ordonator de credite:</u>	MUNICIPIUL TIMISOARA
<u>Elaboratorul doc. :</u>	SC BAU PROIECT SRL Timișoara Str. Iosif Nemoianu nr. 6a

# RAPORT DE EXPERTIZA TEHNICA

## Nr.2613/2017

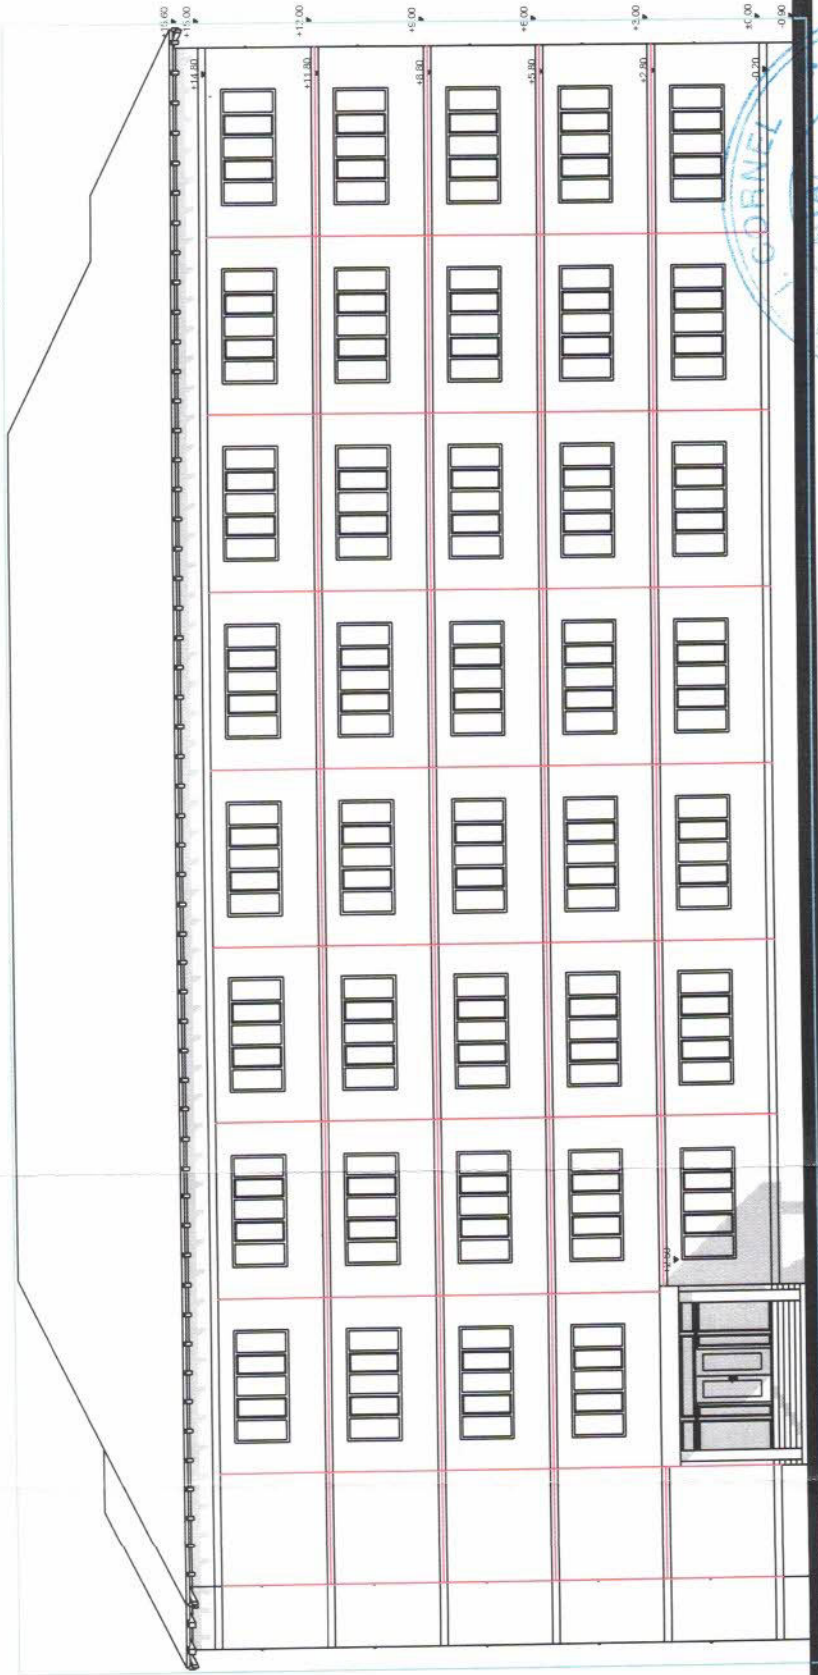
Vedere EST

- Betonul de monolitizare a panourilor prefabricate ( atat in rosturile verticale cat si in cele orizontale) este dislocat permitand infiltratii de apa.
- Planseul peste subsol prezinta dislocari locale cu armaturi dezvelite in zonele de strapungere a coloanelor sanitare si termice.
- Peretii subsolului prezinta igrasie
- Unele elemente ale sarpantei din lemn prezinta crapaturi longitudinale iar alte elemente ale sarpantei din lemn prezinta zone putrede.
- Imbinarile elementelor sarpantei din lemn sunt slabite.
- Streasina din scandura este descompletata si desprinsa partial existand pericolul sa cada .
- Tigla ceramica este exfoliata partial si descompletata.
- Jgeaburile si burlanele sunt neetanse.

Legenda: - Beton segregat la rosturile imbrimilor  
dintre panourile prefabricate de fatada

- Se vor etansa rosturile verticale si orizontale ale imbinarii prefabricatelor utilizand mortare adecvate (tip Sika sau similar).
- Se curata armaturile dezvelite la planseul peste subsol in zonele strapunse de coloanele instalatiilor termice si sanitare.
