STUDIU GEOTEHNIC

“REABILITARE CINEMATOGRAF FREIDORF”

Timișoara, str. Nicolae Andreescu, nr. 97, CF 416298, jud. Timiș

CONTRACT 194 / 07.05.2020

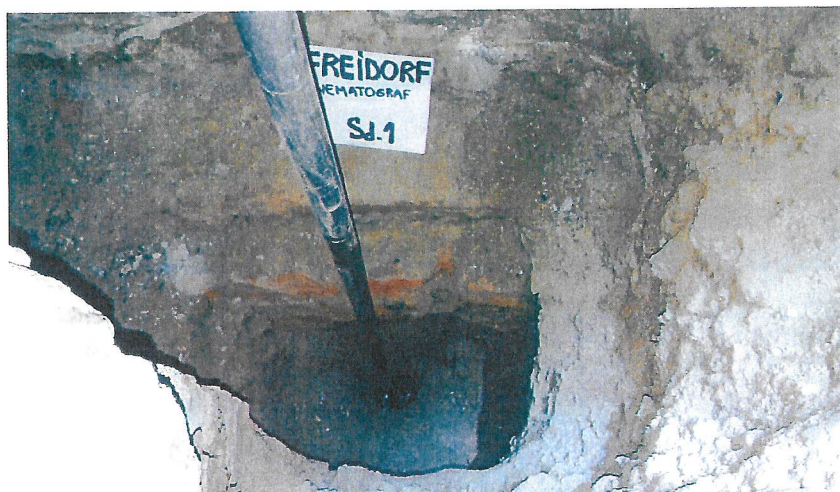
Figura 2

Cota de fundare este la -1,35 m de la nivelul cotei $\pm 0,00$ m al cădării existente, iar lățimea fundației este $B=65$ cm. Detaliul fundațiilor existente este prezentat în ANEXA 1.

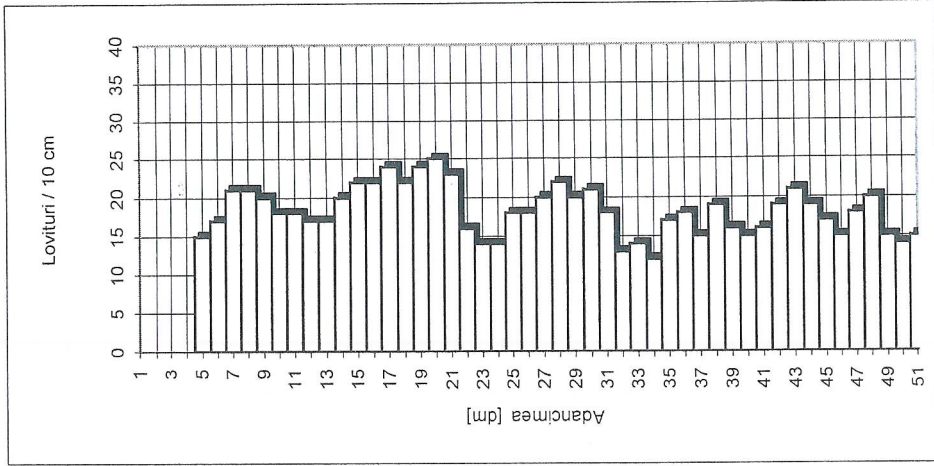
BULETIN DE ANALIZĂ nr. / ANALYSIS REPORT no. *267/14052020*
REZULTATUL ÎNCERCĂRIILOR DE TEREN PRIN PENETRARE DINAMICĂ CU CON
 Conform/According to STAS 1913/5 - 85 - Laborator autorizat/Authorized laboratory - Aut. nr./Aut. No.2723/18.04.2013

H m	N10 lov/10cm	Rd daN/cm ²	Rp daN/cm ²	n %	e	lc	lb	M ₂₋₃ daN/cm ²	E daN/cm ²	Φ °
0,5-1,0	19,6	61,45	47,93	38,4	0,62	-	-	108,94	90,79	
1,0-1,5	19,6	55,37	43,19	38,9	0,64	-	-	106,66	88,89	
1,5-2,0	23,6	65,29	50,93	38,1	0,61	1,20	-	110,27	91,89	
2,0-2,5	16,0	40,40	31,52	40,4	0,68	0,99	-	99,77	83,14	
2,5-3,0	20,2	50,14	39,11	39,3	0,65	-	0,50	104,49	87,08	
3,0-3,5	14,8	33,79	26,36	41,2	0,70	-	0,42	95,86	79,88	
3,5-4,0	16,2	36,35	28,35	40,8	0,69	-	0,45	97,45	81,21	
4,0-4,5	18,2	37,92	29,58	40,7	0,69	-	0,48	98,38	81,98	
4,5-5,0	16,4	33,66	26,26	41,2	0,70	-	0,45	95,77	79,81

Diagrama de penetrare dinamică PDU 1 este reprezentată grafic în ANEXA 1. Valorile parametrilor fizico-mecanici prezentați în fișa forajului F 1 din ANEXA 1, pe un fond galben, sunt valori obținute prin prelucrarea rezultatelor penetrării dinamice cu con PDU 1 conform prescripțiilor din Normativul C 159 – 89, intitulat „INSTRUCȚIUNI TEHNICE PENTRU CERCETAREA TERENULUI DE FUNDARE PRIN METODA PENETRĂRII CU CON, PENETRARE STATICĂ, PENETRARE DINAMICĂ ȘI VIBROPENETRARE”.
