CREȘTEREA EFICENȚEI ENERGETICE PRIN REABILITARE  
TERMICA CONSTRUCȚII ȘI INSTALATII LA COLEGIUL TEHNIC  
"HENRI COANDA" – DALI  
CLADIRE INTERNAT

<u>Proiect numarul:</u>	2613/2017
<u>Faza:</u>	EXPERTIZA TEHNICA
<u>Amplasament :</u>	Municipiul TIMISOARA, județul TIMIS str. C.Brediceanu, nr.37
<u>Titularul investitiei:</u>	MUNICIPIUL TIMISOARA
<u>Beneficiarul investitiei:</u>	MUNICIPIUL TIMISOARA
<u>Ordonator de credite:</u>	MUNICIPIUL TIMISOARA
<u>Elaboratorul doc. :</u>	SC BAU PROIECT SRL Timișoara Str. Iosif Nemoianu nr. 6a

# RAPORT DE EXPERTIZA TEHNICA

## Nr.2613/2017

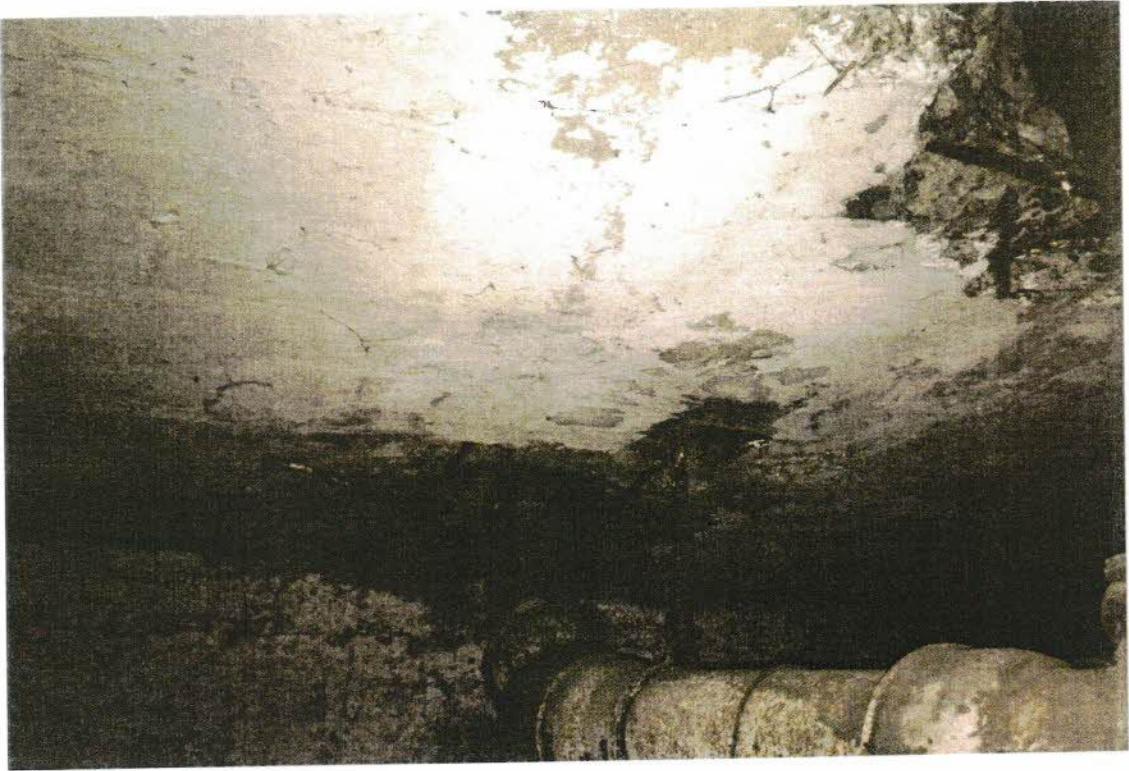
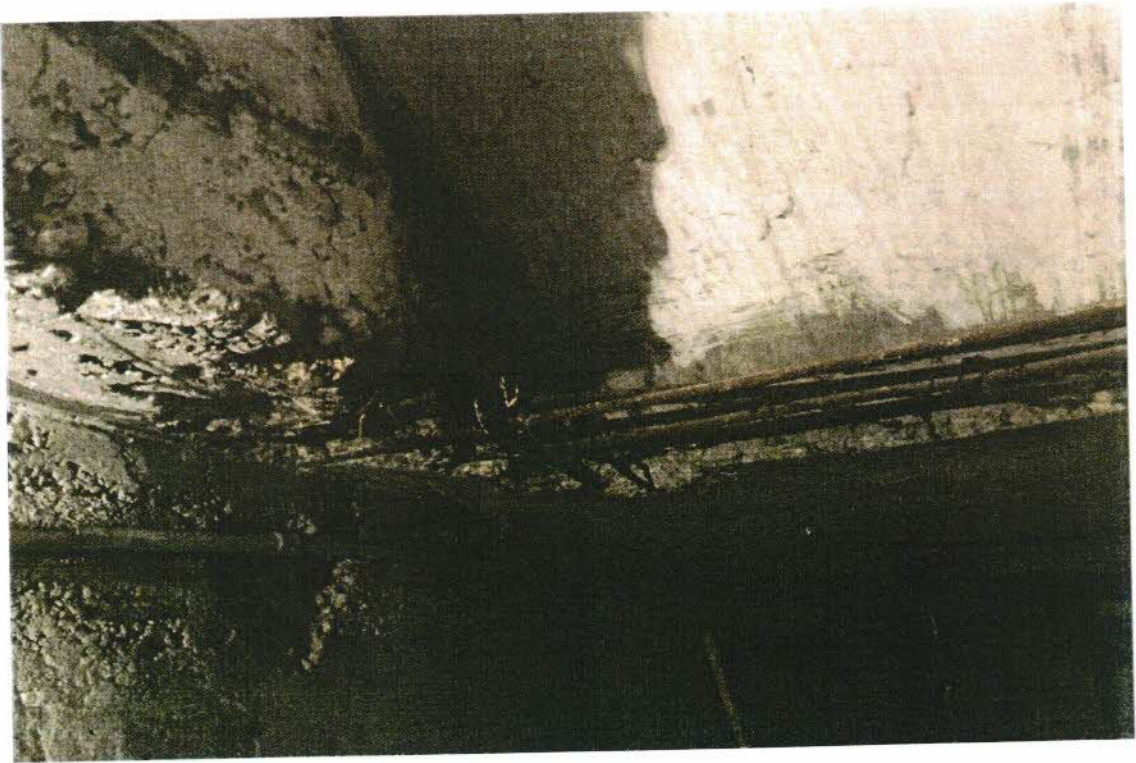
Vedere EST

- Betonul de monolitizare a panourilor prefabricate ( atat in rosturile verticale cat si in cele orizontale) este dislocat permitand infiltratii de apa.
- Planseul peste subsol prezinta dislocari locale cu armaturi dezvelite in zonele de strapungere a coloanelor sanitare si termice.
- Peretii subsolului prezinta igrasie
- Unele elemente ale sarpantei din lemn prezinta crapaturi longitudinale iar alte elemente ale sarpantei din lemn prezinta zone putrede.
- Imbinarile elementelor sarpantei din lemn sunt slabite.
- Streasina din scandura este descompletata si desprinsa partial existand pericolul sa cada .
- Tigla ceramica este exfoliata partial si descompletata.
- Jgeaburile si burlanele sunt neetanse.

Legenda: - Beton segregat la rosturile imbrimilor  
dintre panourile prefabricate de fatada

- Se vor etansa rosturile verticale si orizontale ale imbinarii prefabricatelor utilizand mortare adecvate (tip Sika sau similar).
- Se curata armaturile dezvelite la planseul peste subsol in zonele strapunse de coloanele instalatiilor termice si sanitare.
