Proiect: Reabilitare Cinematograf si schimbare destinatie in „Centru Cultural si educational Freidorf”  
Amplasament : Str. Nicolae Andreeescu, nr. 97, Timisoara, jud. Timis,  
CF 416298  
Beneficiar: Municipiul Timisoara

DENUMIRE PROIECT	Reabilitare Cinematograf si schimbare destinatie in „Centru cultural si educational Freidorf”
CAPITOL	<b>DOCUMENTAȚIE DE AVIZARE A LUCRĂRIILOR DE INTERVENȚII – D.A.L.I.</b>
NR. PROIECT	<b>100/2019</b>
AMPLASAMENT	<b>str. Nicolae Andreeescu, nr. 97, Timisoara, jud. Timis, CF 416298</b>
BENEFICIAR	<b>Municipiul Timisoara</b>
PROIECTANT GENERAL	<b>S.C. TRIANGULUM ARHITECTURA S.R.L.</b>
FAZA DE PROIECTARE	<b>DOCUMENTAȚIE DE AVIZARE A LUCRĂRIILOR DE INTERVENȚII – D.A.L.I.</b>
FINANȚARE	<b>Fonduri publice</b>
DATA	<b>noiembrie 2020</b>

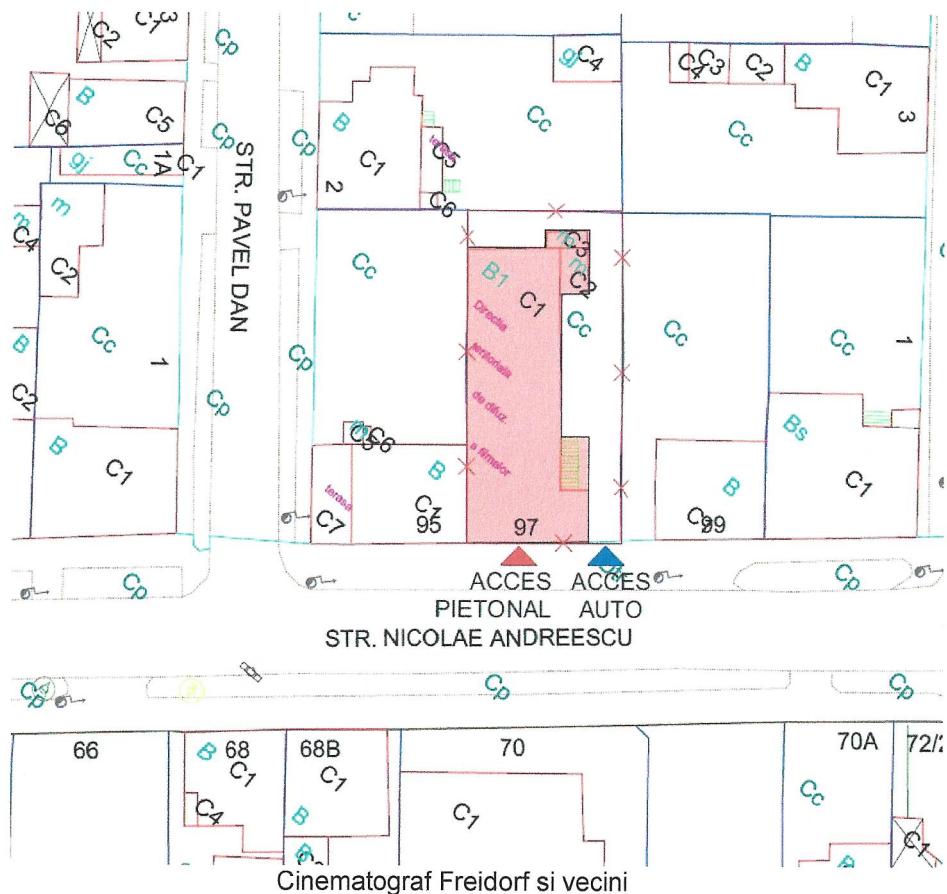
Dimensiuni parcela: 14,17m-front stradal, 28,50m limita dreapta, 12,22 limita spate, 26,78 limita stanga. Suprafata teren: S.T.= 390 mp
