# ÎNDRUMAR

PENTRU INTERVENȚIILE ASUPRA  
CLĂDIRILOR DIN CARTIERUL CETATE  
ȘI DIN ZONELE ISTORICE PROTEJATE  
DIN TIMIȘOARA

PRIMĂRIA MUNICIPIULUI TIMIȘOARA

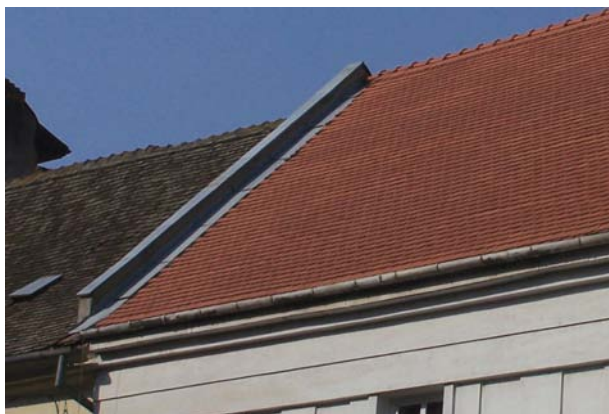
**CORECT!** La repararea acoperișului au fost utilizate țigle tipice pentru zonele istorice ale Timișoarei.

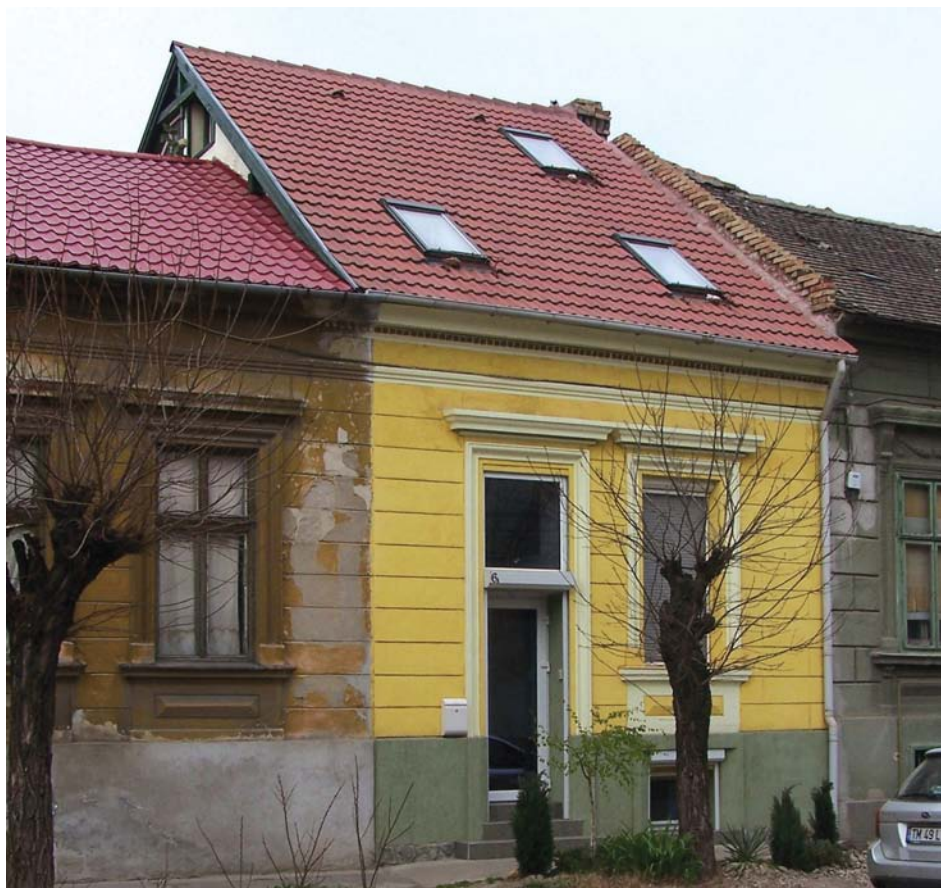
**GREȘIT!** Intervențiile constructive noi, în zona acoperișului, deteriorează aspectul istoric al clădirii.

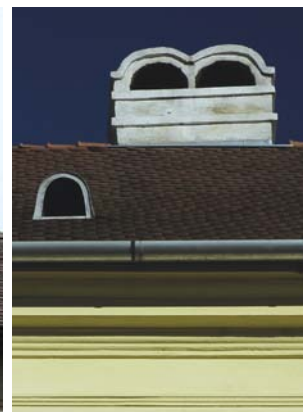
Coș de fum istoric, restaurat corect

Coșurile de fum sunt elemente importante ale imaginii de ansamblu a acoperișurilor. Cele existente trebuie reparate, acoperirea lor trebuie refăcută după modelele originale. Coșurile de fum distruse trebuie reconstruite în mod tradițional.

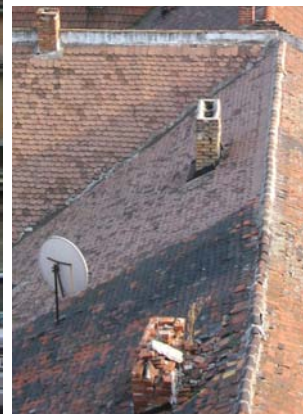
Coșuri de fum deteriorate, încălzirea nu poate funcționa corect.

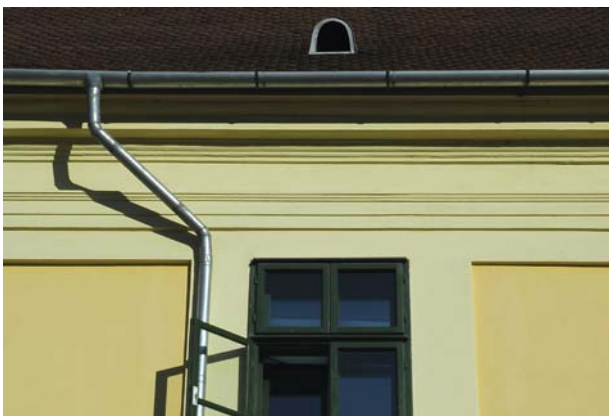
**CORECT!** Jgheaburile / burlanele noi de evacuare a apei, respectiv cele care sunt corect întreținute, protejează fațadele împotriva apei meteorice.

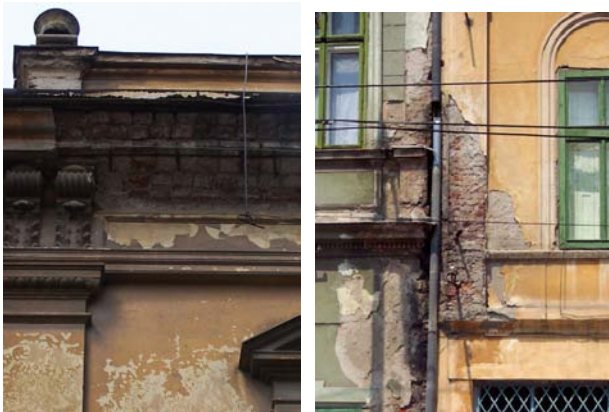
**GREȘIT!** Jgheaburi și burlane de evacuare a apei meteorice defecte duc la degradări masive ale fațadelor.

Amplasarea jgheaburilor și burlanelor trebuie integrată corect în compoziția fațadei. Burlanele ar trebui să aibă numai trasee verticale. Poziționarea lor trebuie să se facă la colțurile sau intrândurile clădirilor, pentru a fi cât mai discrete.

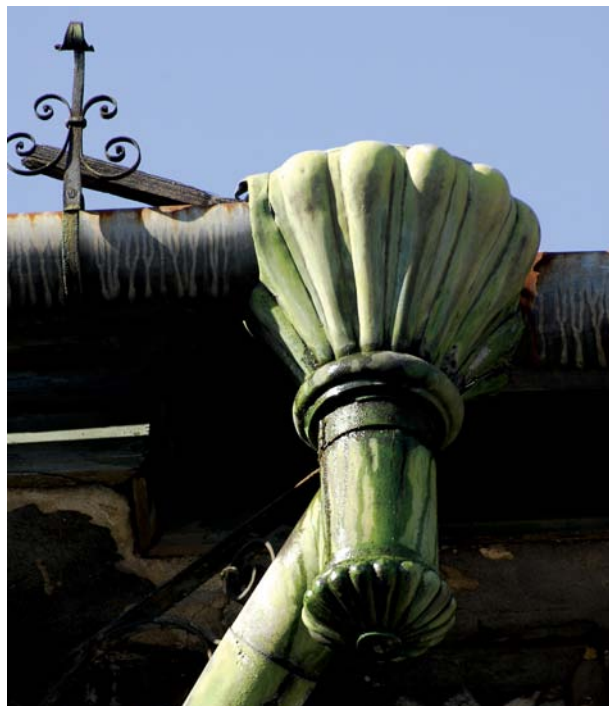
**VALOARE ESTETICĂ!** Vazon istoric de legătură, între jgheab și burlan, și cârlige de jgheab istorice. Ele trebuie neapărat conservate și restaurate.

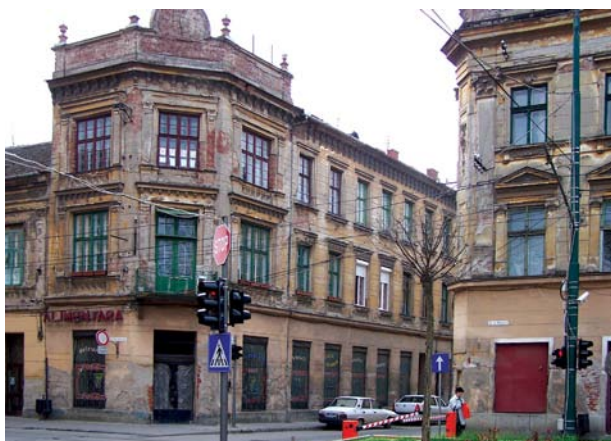
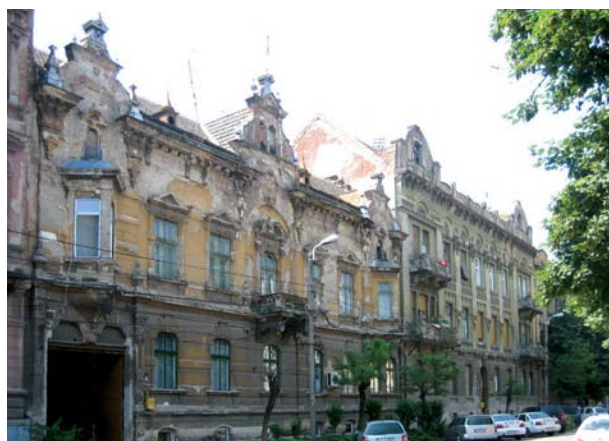
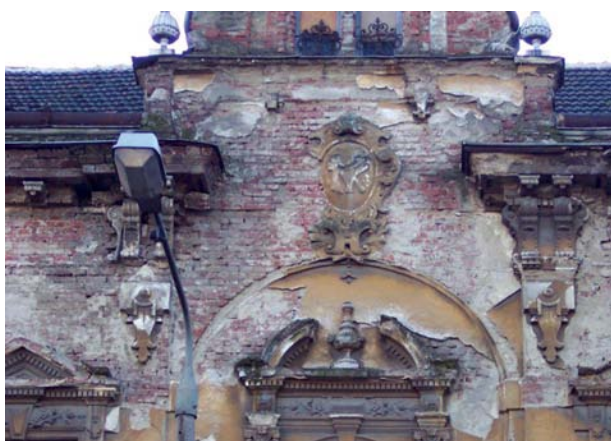
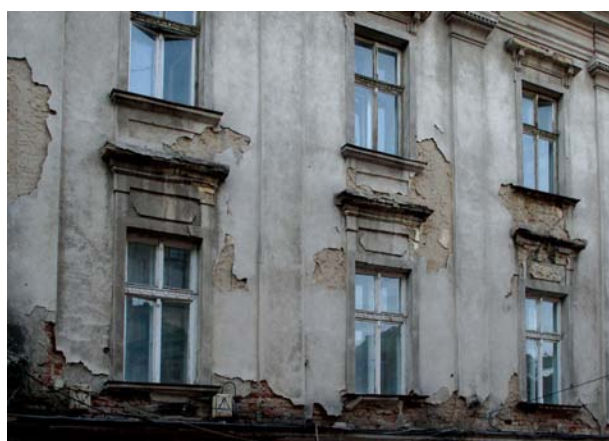
MARE PĂCAT! Fațadele degradate și ornamentele distruse iremediabil afectează foarte negativ aspectul clădirilor istorice. Ele duc și la deteriorări grave ale zidăriei, care nu mai este protejată împotriva intemperiilor.

Degradările tencuielilor contribuie și ele negativ, atât asupra substanței zidăriei de cărămidă, cât și asupra aspectului fațadei. De cele mai multe ori, ele se datorează unei proaste dirijări a apelor meteorice, care prin infiltrare produc igrasie. Acest fenomen mai poate apărea și datorită unor defecțiuni ale conductelor de canalizare, sau unui sistem deteriorat de îndepărtare a apelor pluviale. Folosirea de materiale neadecvate, cum ar fi tencuieli de ciment sau placaje, pot agrava problemele de igrasie.

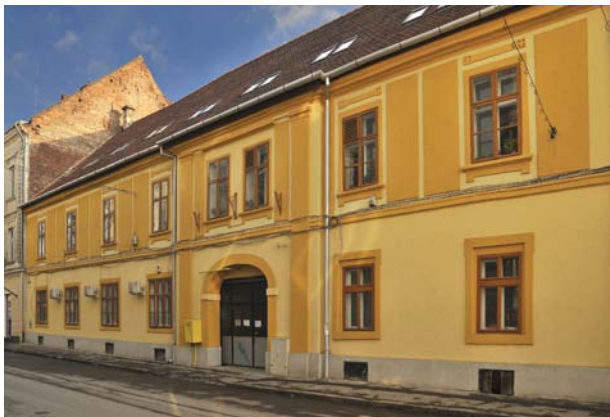
**CORECT!** Fațada a fost tratată corect, cu mortar de var. Paleta cromatică, culorile fațadei, sunt de asemenea reușite.

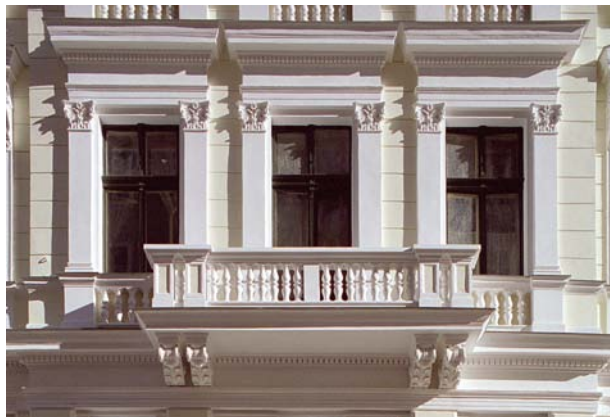
**RECOMANDABIL!** Decorația clădirii a fost restaurată corect.

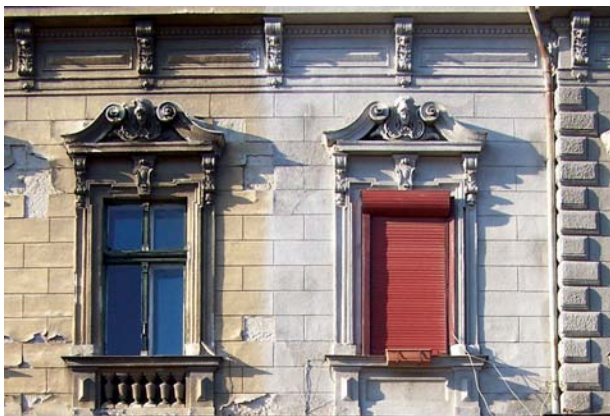
**GREȘIT!** Fără a se ține cont de materialele istorice, fațada a fost tratată în mod necorespunzător, cu tencuială de ciment "stropită".

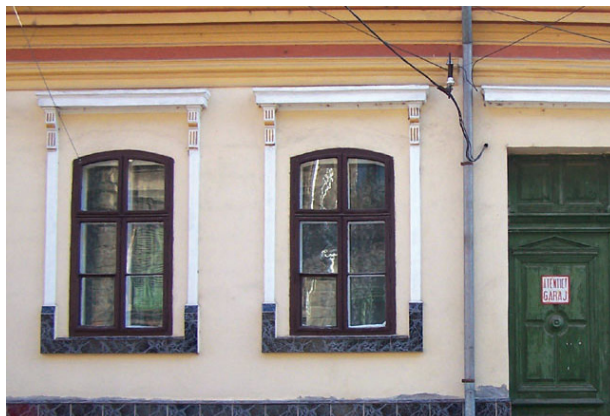
**GREȘIT!** Peste ornamentele originale s-au lipit plăcuțe noi, stridente, care nu corespund fațadei istorice.

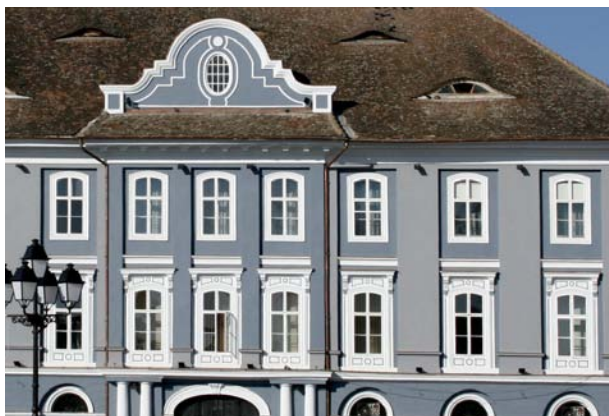
**CORECT!** Valoarea decorației este accentuată și prin tratarea în culori deschise pe un fond cromatic decent, având culori cu nuanțe mai închise.

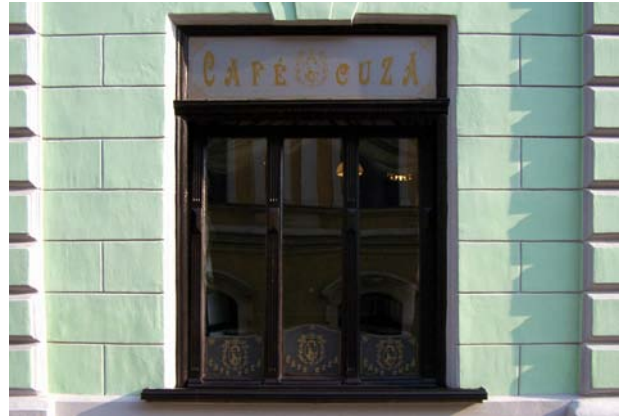
**CORECT!** Ferestrele istorice au fost reconstruite cu geamuri termopan și tâmplărie din lemn.

**Se pot construi perfect ferestre termopan cu tâmplărie din lemn. Astfel, se obține un confort de locuire ridicat, respectându-se totodată și cerințele protecției monumentelor.**

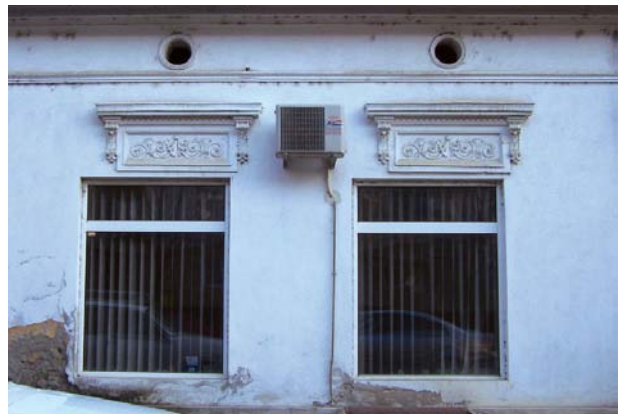
**GREȘIT!** Ferestrele din material plastic, PVC, au fost montate fără nici un respect față de clădirea istorică.

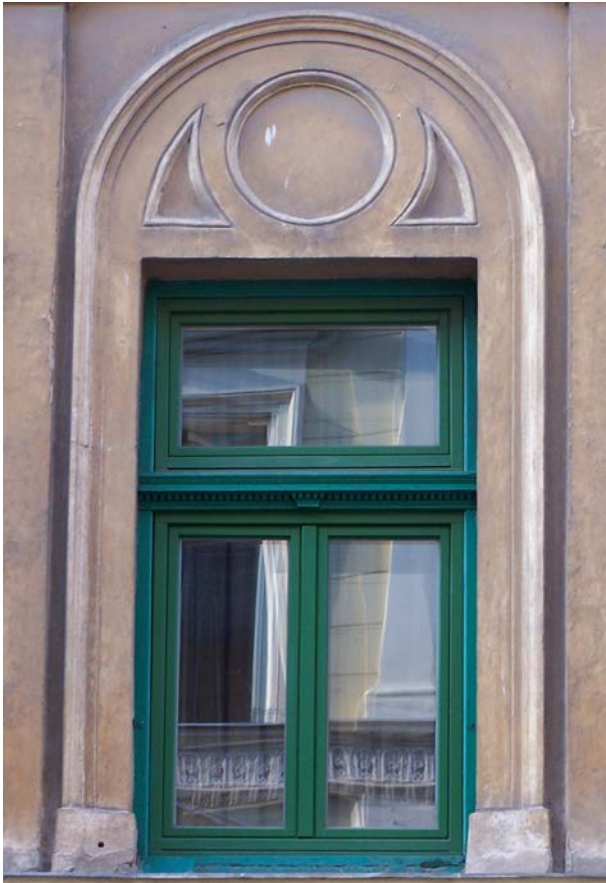
**CORECT!** Tâmplăria ferestrelor este realizată din lemn, cu geamuri termopan, respectându-se modelul istoric.

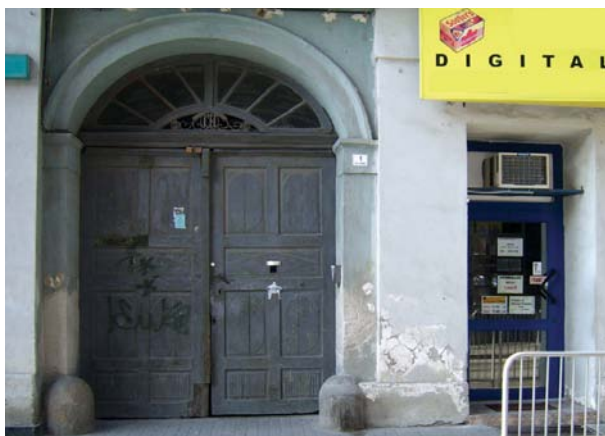
**REGRETABIL!** Poartă istorică neîngrijită și parțial deteriorată. Ușa de intrare la magazinul din dreapta nu se potrivește cu fațada istorică. Este executată din PVC, un material neadecvat pentru cartierele istorice.

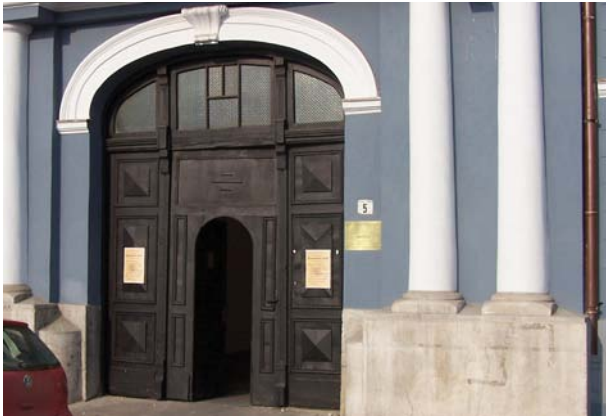
Deseori, porțile mari au o porțiță de acces pentru persoane. Porțița se poate deschide și închide ușor, fără a mai acționa și poarta masivă.

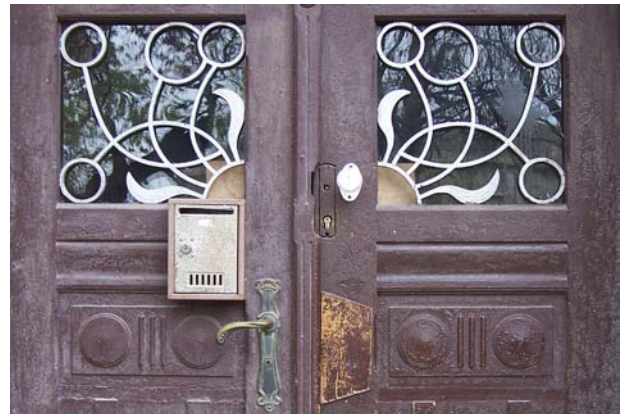
**GREȘIT!** Din păcate, la poarta originală, unele piese istorice au fost înlocuite cu elemente noi, nepotrivite pentru clădirea istorică.

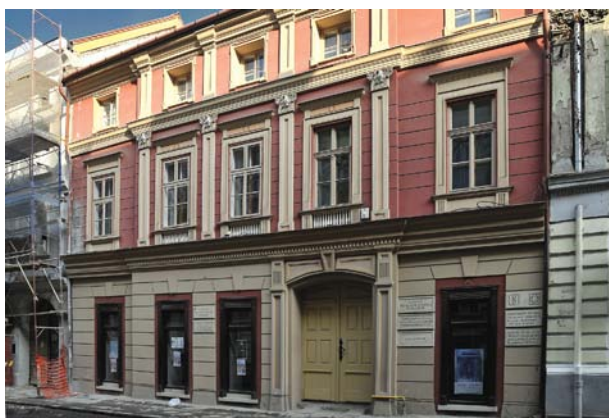
**CORECT!** Vitrinele restaurate corect se încadrează atât ca proporții, cât și cromatic, în ansamblul fațadei istorice.

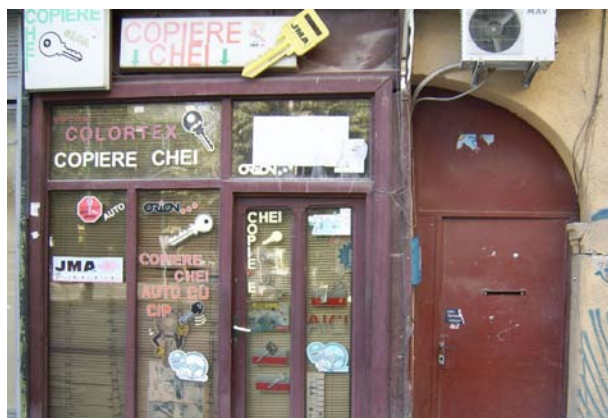
**GREȘIT!** Un gang de intrare istoric a fost parțial transformat în dugheană, fără nici un respect față de ansamblul istoric.

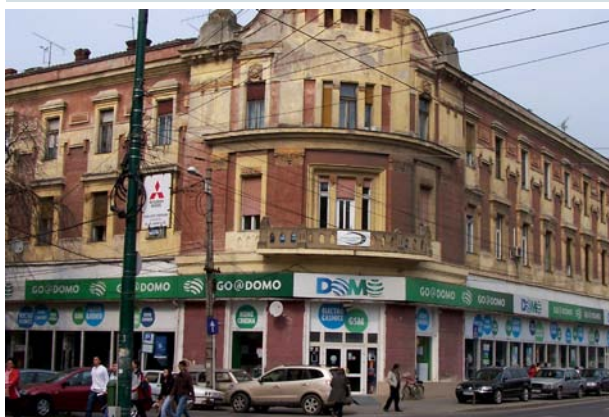
**GREȘIT!** Exemple de tratare necorespunzătoare a fațadelor istorice. Spațiile comerciale de la parter și vitrinele aferente nu respectă nici principiile constructive și nici aspectul estetic al clădirilor istorice.

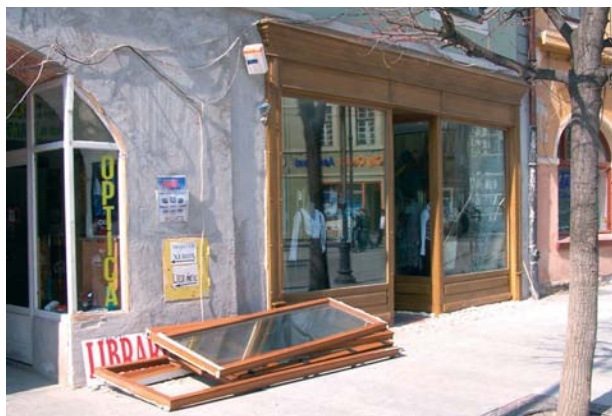
**RECOMANDABIL!** O vitrină cu rame din material plastic, PVC, este înlocuită cu o alta cu tâmplărie din lemn, adecvată fațadei istorice.

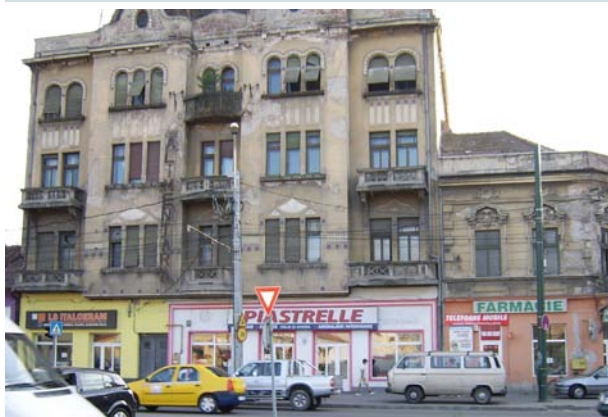
**GRESIT!** Atât cromatica vitrinelor, cât și culorile zidăriei parterelor, contravin expresiei arhitecturale generale a ansamblului.

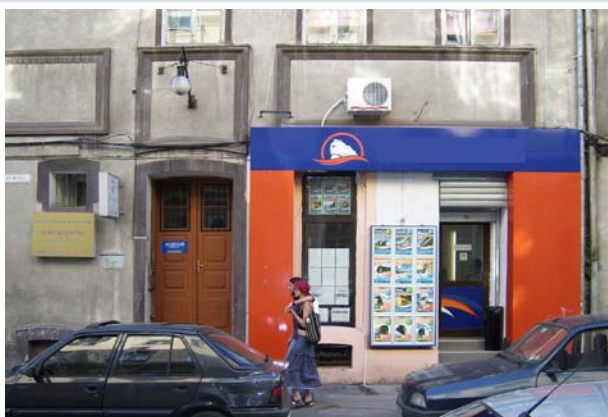
**GREȘIT!** Firma magazinului acoperă elemente constitutive ale fațadei. Ea nu se potrivește nici ca material și nici cromatic cu fațada istorică.

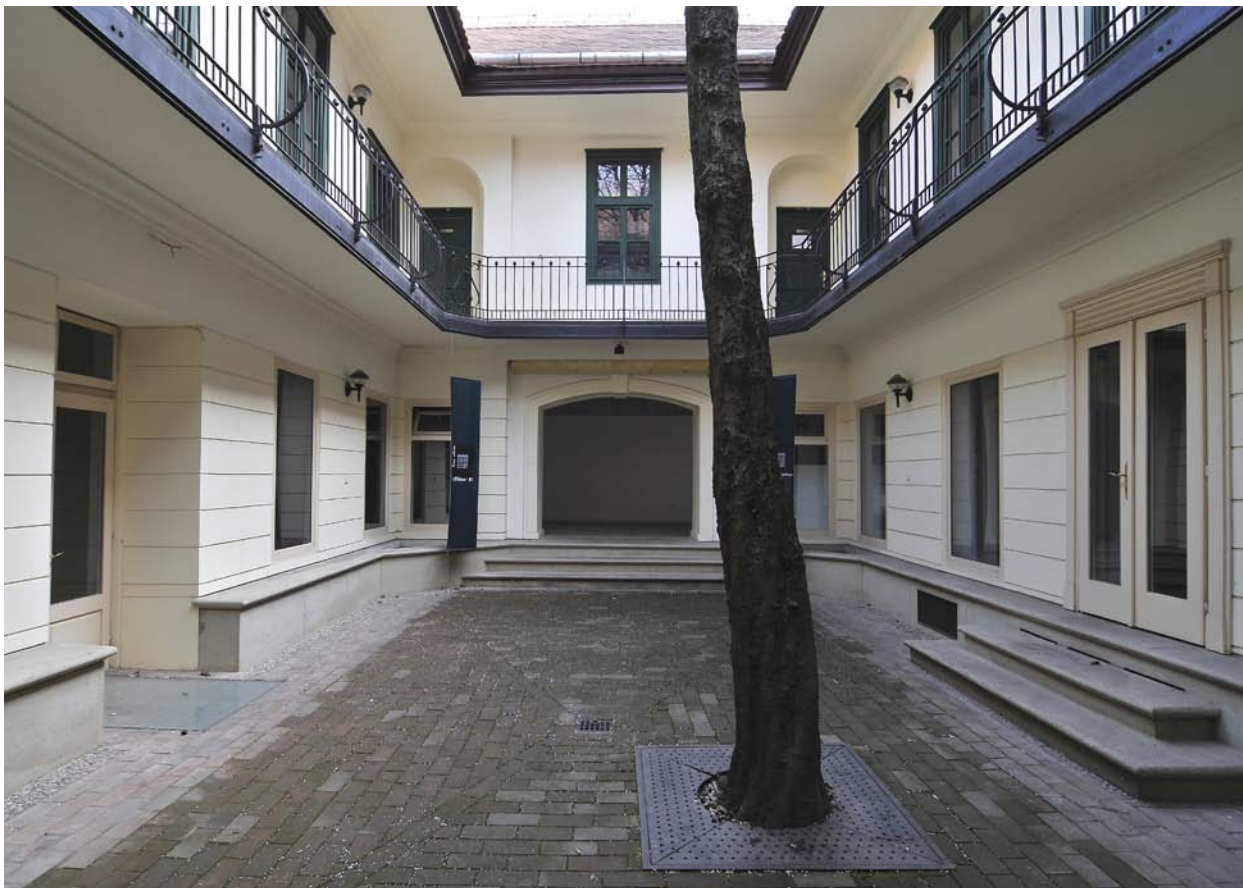
**CORECT!** Curte interioară exemplar restaurată în cartierul Cetate. Pavajul este executat din cărămizi. Elemente metalice perforate asigură o irigare suficientă a copacului din curte.

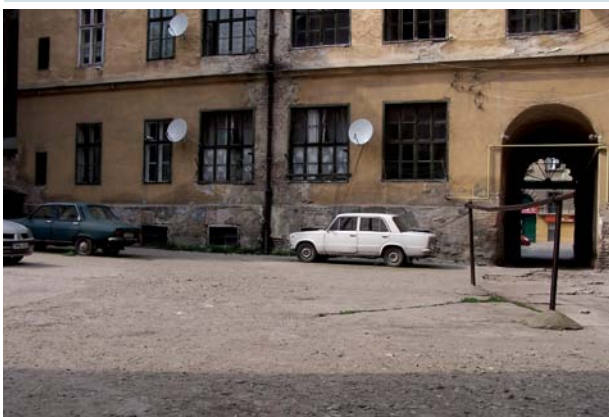
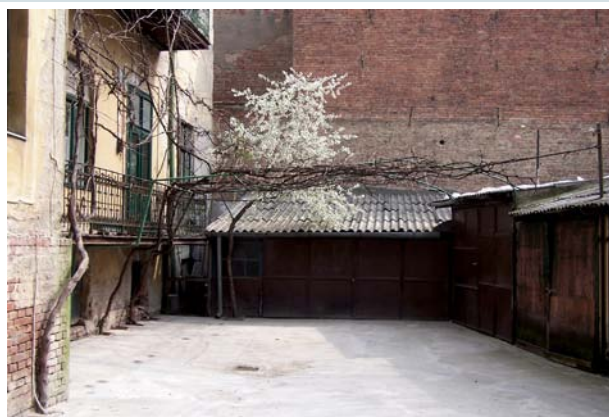
**GREȘIT!** Deseori, curțile interioare au un aspect trist, neîngrijit. Ele sunt utilizate ca parcaje și au pavaje impermeabile.
